Full Plus Ekspertiz

34-BHZ398

Araç Bilgileri

Plaka	34-BHZ398	Ruhsat Sahibi	N11
Renk	Beyaz	Üretici	Seat
Km	61788	Model	Leon
Yakıt Cinsi	Dizel	Model Yılı	2018
Şase no	VSSZZZ5FZJR116900	Bir Sonraki Muayene Tarihi	26/02/2021

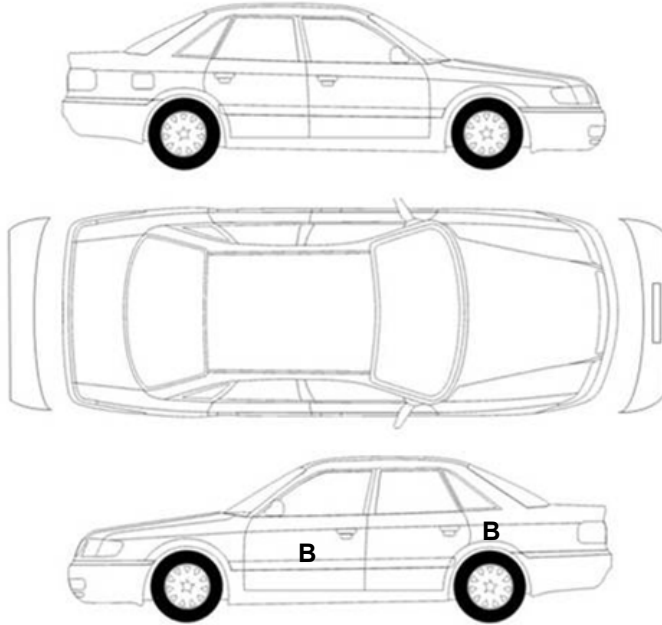
Kaporta Kontrolü (Deđişmiş Boyanmış kontrolü)

B Boyalı B/2Lokal boya D Deđişmiş

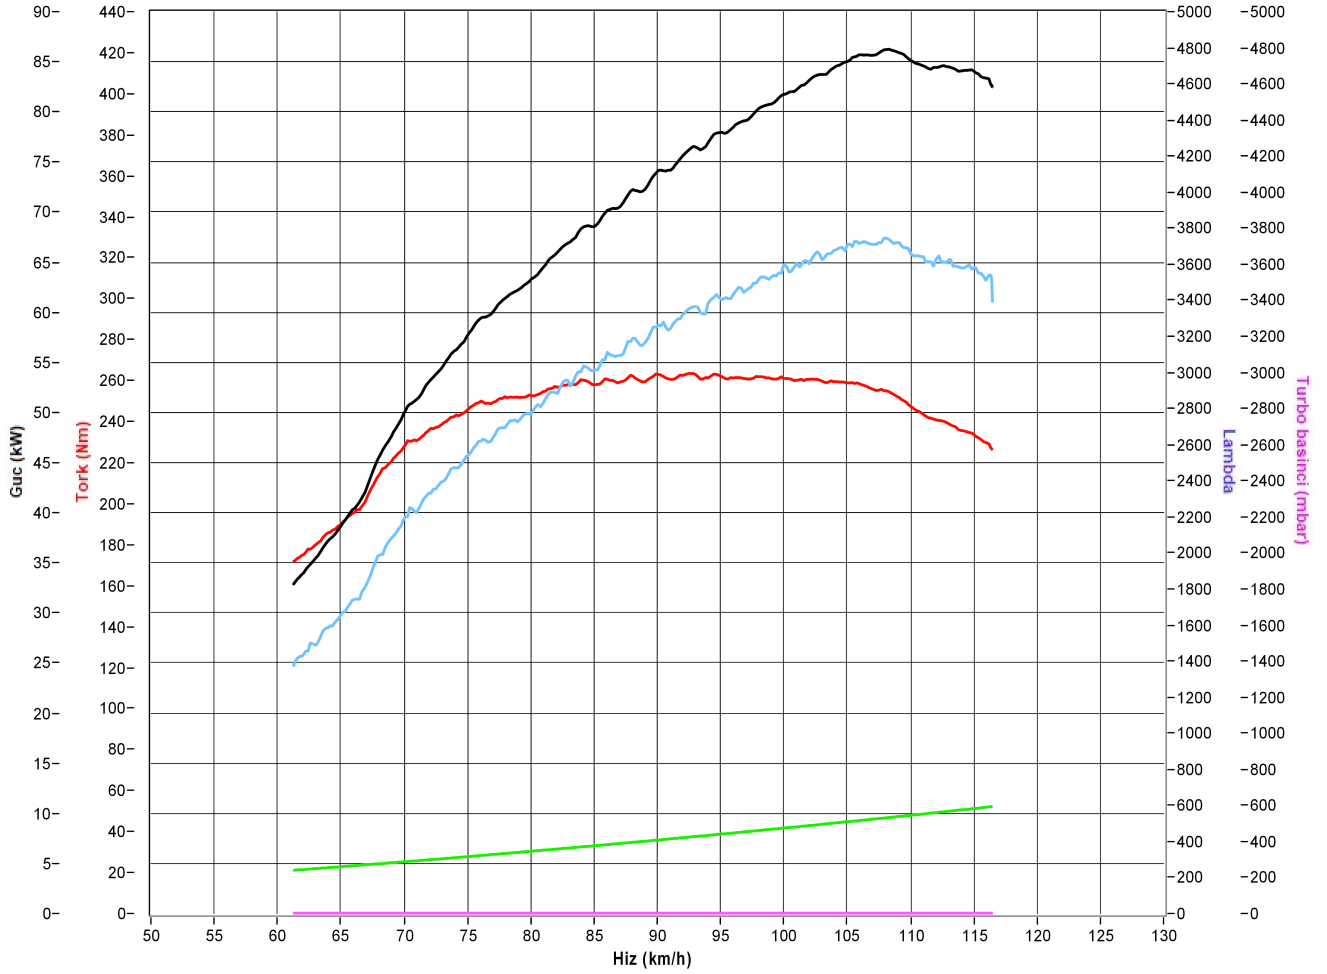
RPM (Devir/dk) Grafiğı

Ölçülen Motor Torku	Teker Torku	Teker Gücü	Test hızı
263,0	232,02	67,4	108,0
NM	NM	KW	km/h
Ruhsat Verisi Güç	Test Sonucu Güç	Kayıp Güç	Performans %
85	86,2	9,32	100%
KW	KW	KW

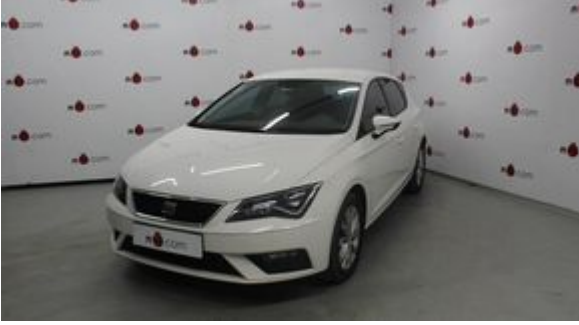
Çizik

Tampon, ön
Ön tampon > Çizik
