**TÜV SÜD Doğuş Ekspertiz ve Danışmanlık Hizmetleri Ltd. Şti.**

Aracın Geliş Tarihi / Saati: 23/07/2020 / 09:20 Bayi no.: 34-02  
Rapor No.: TR34-02-136668 Sayfa: 1 / 8

# Full Plus Ekspertiz

## 34-BR0985

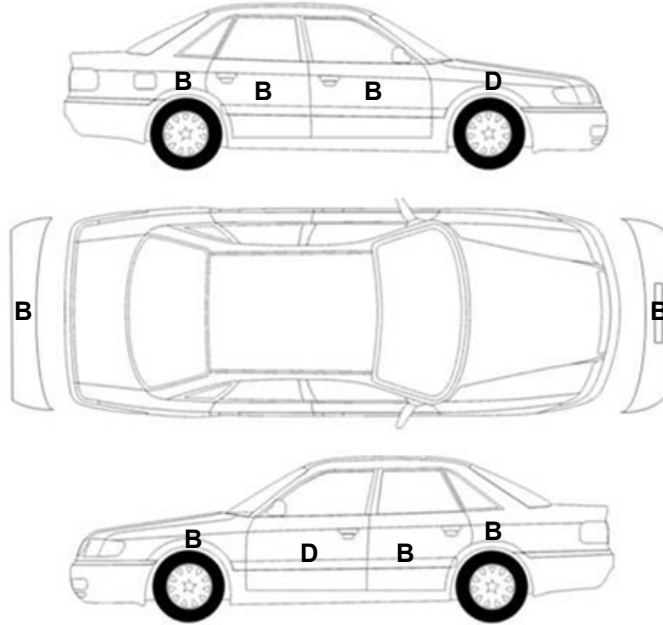
### Kaporta Kontrolü ( Değişmiş Boyanmış kontrolü)

B Boyalı B/2Lokal boya D Değişmiş

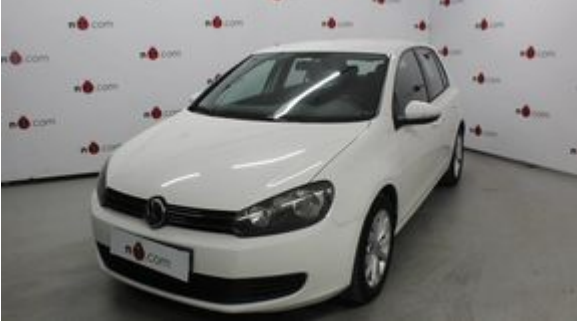
### Araç fotoğrafları

Tavan  
Tavan > Ezik
