Aracın Geliř Tarihi / Saati: 22/07/2020 / 11:38 Bayi no.: 34-02  
Rapor No.: TR34-02-136511 Sayfa: 1 / 7

# Full Plus Ekspertiz

## 34-NF5415

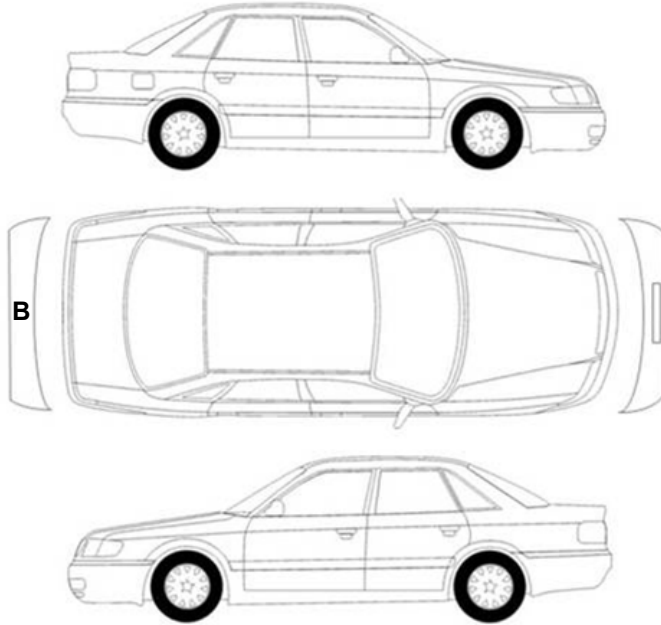
### Kaporta Kontrolü ( Değişmiş Boyanmış kontrolü)

B Boyalı B/2Lokal boya D Değişmiş
