Rapor No.: TR34-02-137494 Sayfa: 1 / 9

Full Plus Ekspertiz

Plaka	16-JCR38	Ruhsat Sahibi	N11
Renk	Mavi	Üretici	Honda
Km	90112	Model	Jazz
Yakıt Cinsi	Benzin	Model Yılı	2010
Şase no	JHMGE67809S242033	Bir Sonraki Muayene Tarihi	04/01/2021

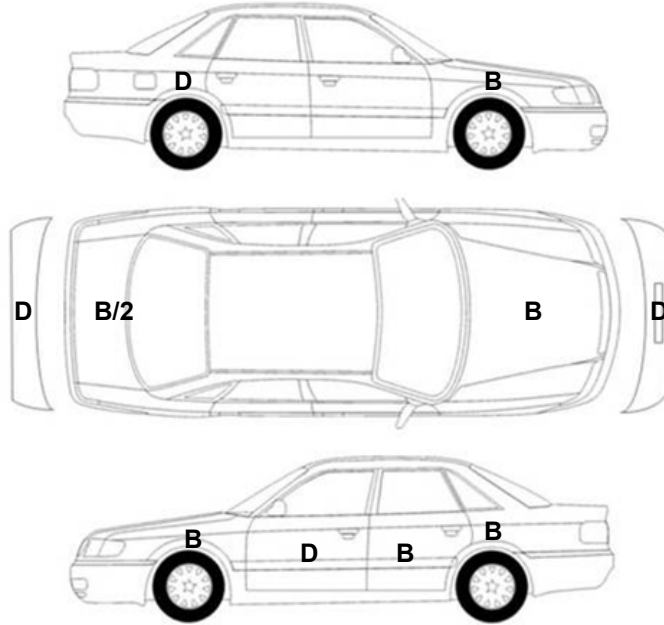
Kaporta Kontrolü (Değişmiş Boyanmış kontrolü)

Marşbiyel, sađ

Marşbiyel, sađ - lokal boya

Marşbiyel, sol

Marşbiyel, sol - boyalı

Tavan

Ön cam diređi, sol - boyalı

Notlar: Aracın iç döşemeleri yıpranmış. Üst sağ ve sol yan Direk Boyalı.45

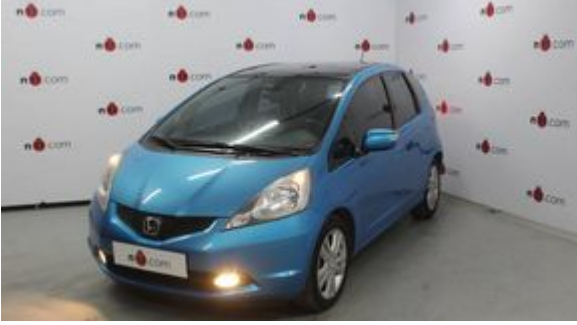
Çizik
