Aracın Geliř Tarihi / Saati: 28/07/2020 / 11:28 Bayi no.: 34-02  
Rapor No.: TR34-02-137461 Sayfa: 1 / 7

# Full Plus Ekspertiz

## 34-UY8449

| Km | 63046 | Model | Focus |

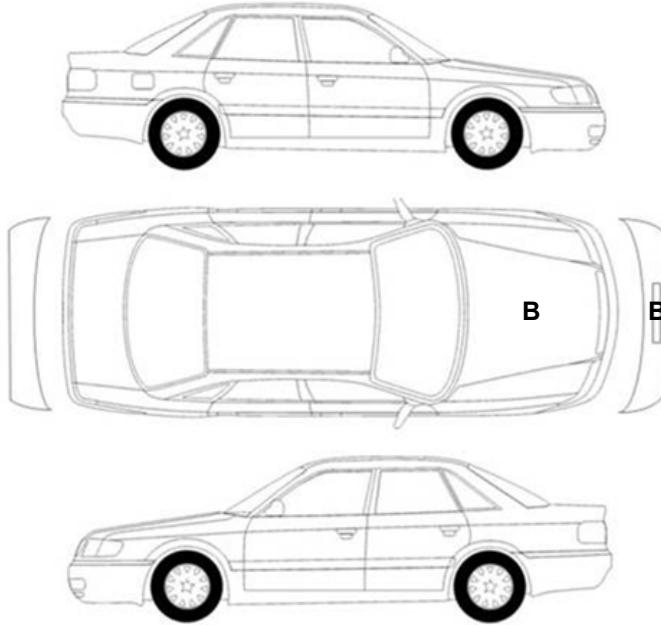
### Kaporta Kontrolü ( Değişmiş Boyanmış kontrolü)

B Boyalı B/2Lokal boya D Değişmiş

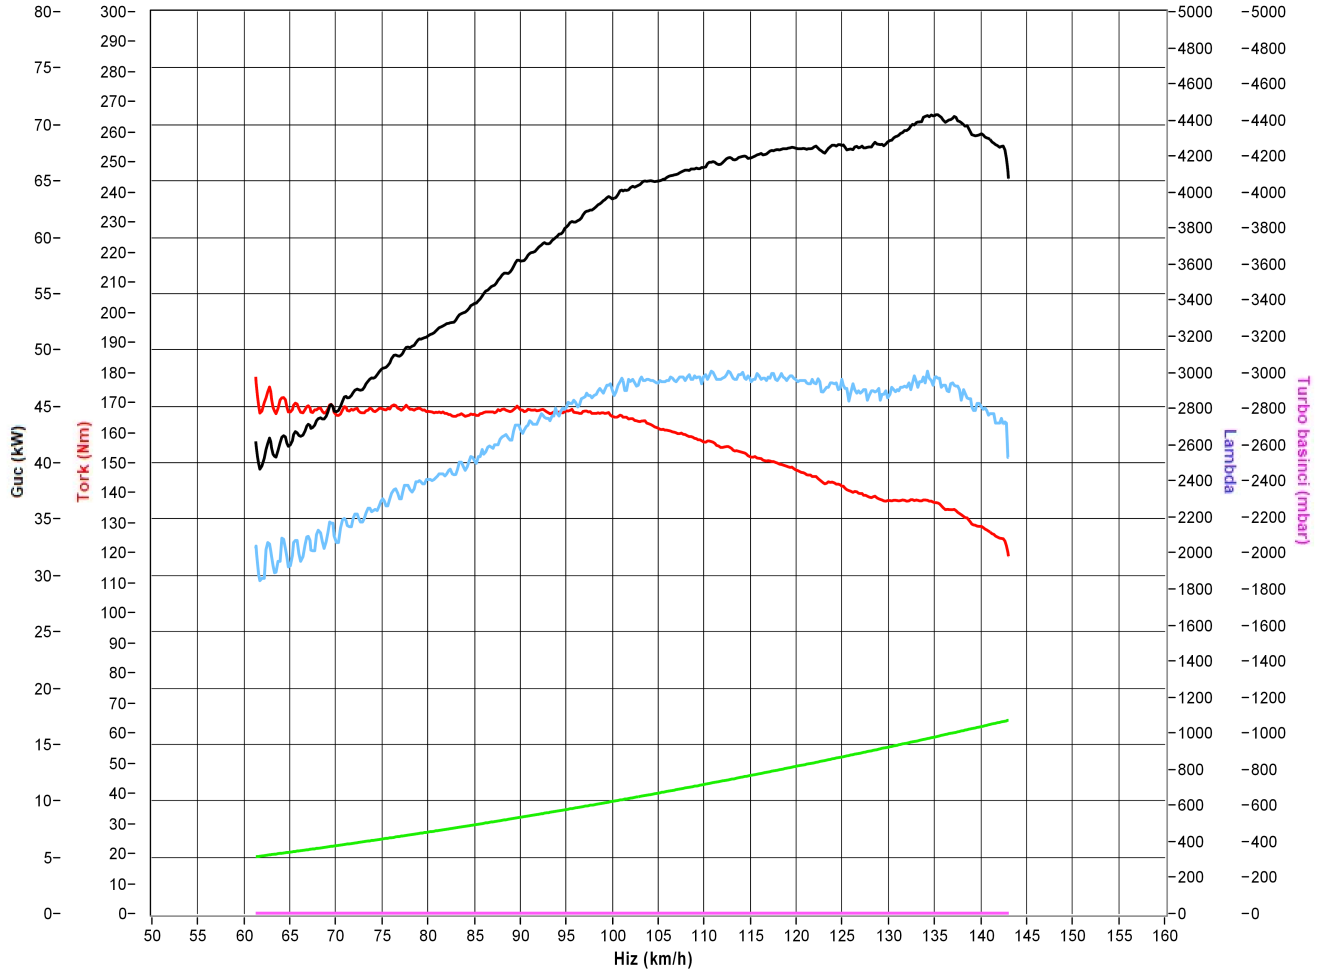
### RPM (Devir/dk) Grafięi

| Ölçülen Motor Torku | Teker Torku | Teker Gücü | Test hızı |
| <b>178,0</b> | <b>204,87</b> | <b>48,1</b> | <b>135,0</b> |
| Ruhsat Verisi Güç | Test Sonucu Güç | Kayıp Güç | Performans % |
| <b>70</b> | <b>70,9</b> | <b>15,0</b> | <b>100%</b> |

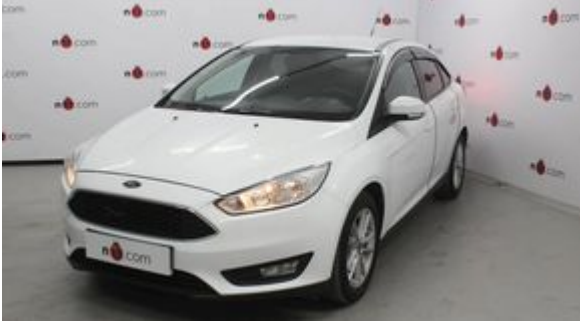
### Araç fotoğrafları

### Vuruk

Çamurluk, sol arka  
Çamurluk, sol arka > Ezik

Çamurluk, sağ arka  
Çamurluk, sağ arka > Ezik
