Aracın Geliř Tarihi / Saati: 22/07/2020 / 12:41 Bayi no.: 34-02  
Rapor No.: TR34-02-136531 Sayfa: 1 / 7

# Full Ekspertiz

## 34-CTN340

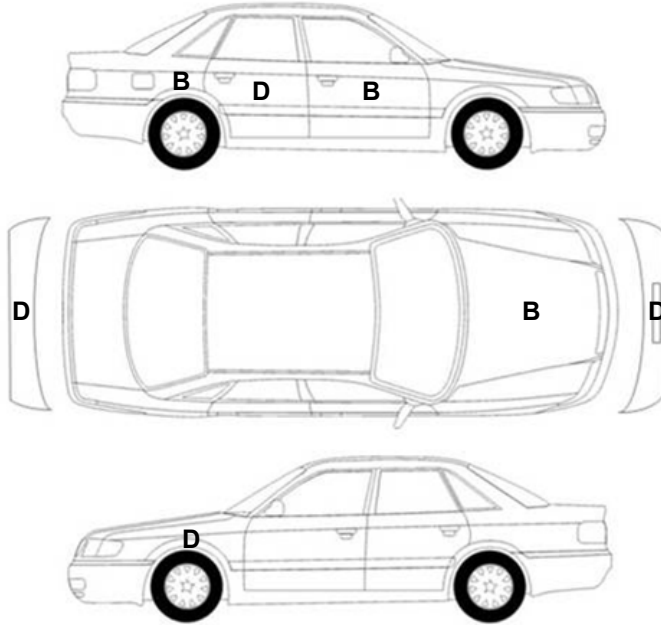
### Kaporta Kontrolü ( Değişmiş Boyanmış kontrolü)

B Boyalı B/2 Lokal boya D Değişmiş

Notlar: Sağ üst direk lokal boyalı sol podya sacı işlemli
