Aracın Geliş Tarihi / Saati: 30/07/2019 / 09:53 Bayi no.: 34-02
Rapor No.: TR34-02-092035 Sayfa: 1 / 7

Full Plus Ekspertiz

Plaka	34-BOD121	Ruhsat Sahibi	N11
Renk	GRİ	Üretici	Seat
Km	13144	Model	LEON
Yakıt Cinsi	Dizel	Model Yılı	2018
Şase no	VSSZZZ5FZJR183483	Bir Sonraki Muayene Tarihi	01/07/2021

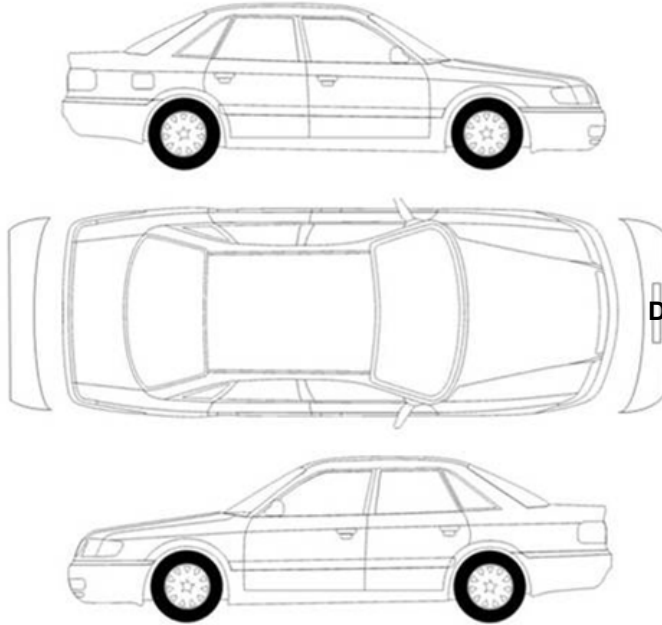
Kaporta Kontrolü (Değişmiş Boyanmış kontrolü)

B Boyalı B/2Lokal boya D Değişmiş

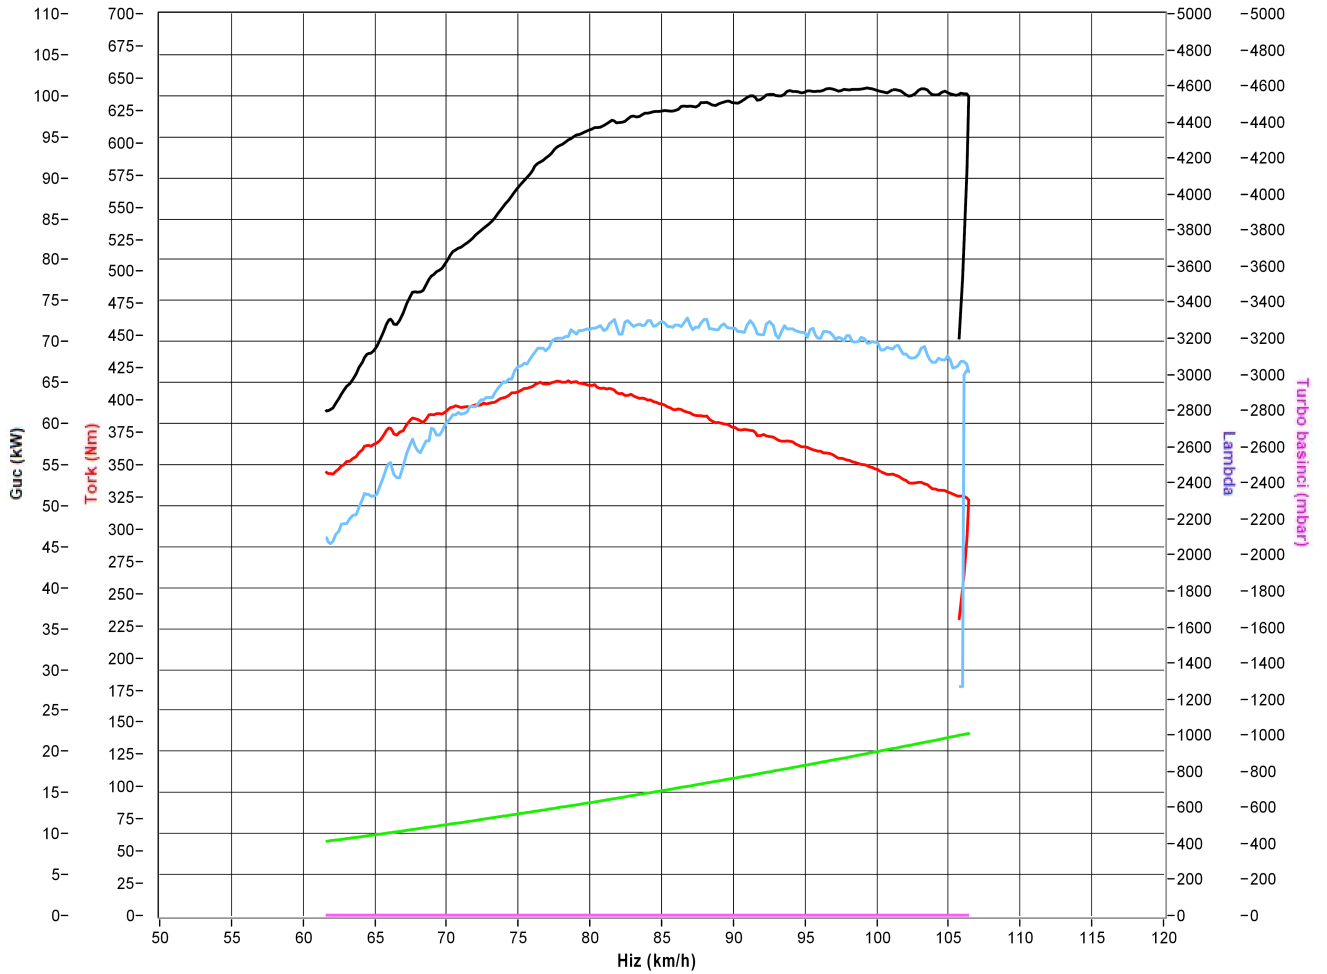
RPM (Devir/dk) Grafięi

Ölçülen Motor Torku	Teker Torku	Teker Gücü	Test hızı
415,0	319,77	72,9	99,0
NM	NM	KW	km/h
Ruhsat Verisi Güç	Test Sonucu Güç	Kayıp Güç	Performans %
85	100,9	16,9	100%
KW	KW	KW
