TÜV SÜD D-Expert

Rapor No.: TR34-02-134850 Sayfa: 1 / 8

Full Plus Ekspertiz

34-ACL199

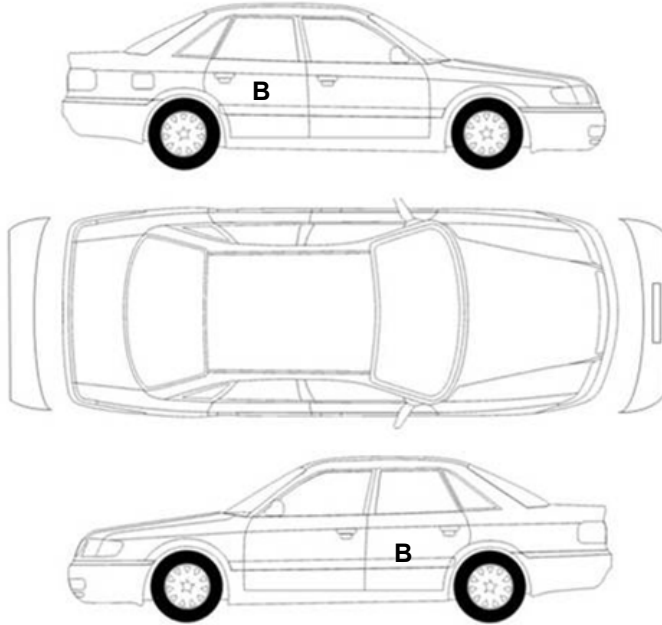
Kaporta Kontrolü (Değişmiş Boyanmış kontrolü)

B Boyalı B/2Lokal boya D Değişmiş

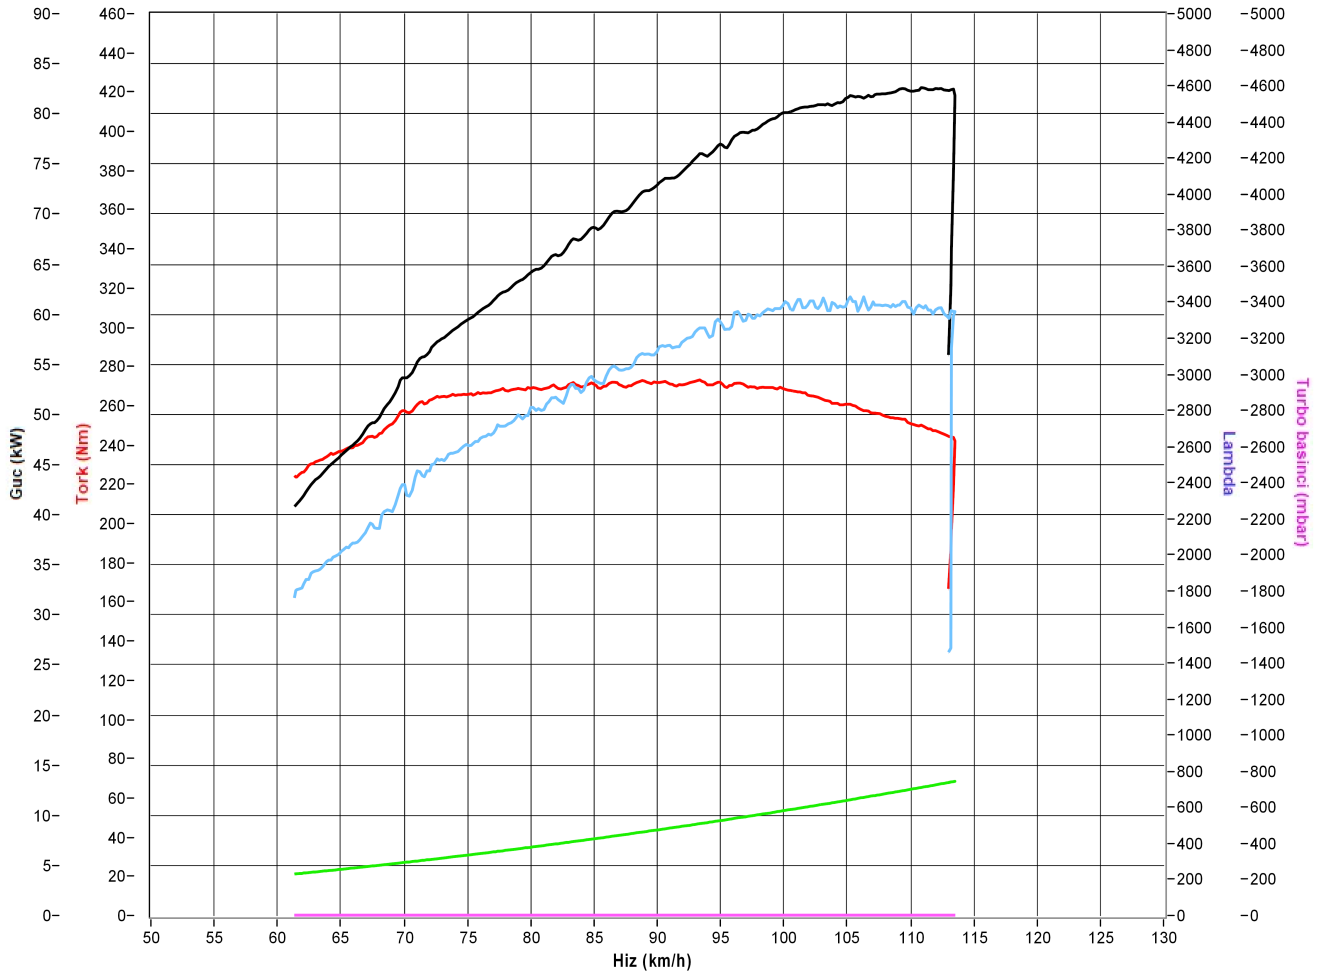
RPM (Devir/dk) Grafiğı

Dinamometre Ölçüm Değerleri

Ölçülen Motor Torku	Teker Torku	Teker Gücü	Test hızı
273,0	221,58	61,7	111,0
NM	NM	KW	km/h
Ruhsat Verisi Güç	Test Sonucu Güç	Kayıp Güç	Performans %
85	82,6	11,81	97,18%
KW	KW	KW
