# Full Ekspertiz

## 16-EEC51

### Araç Bilgileri

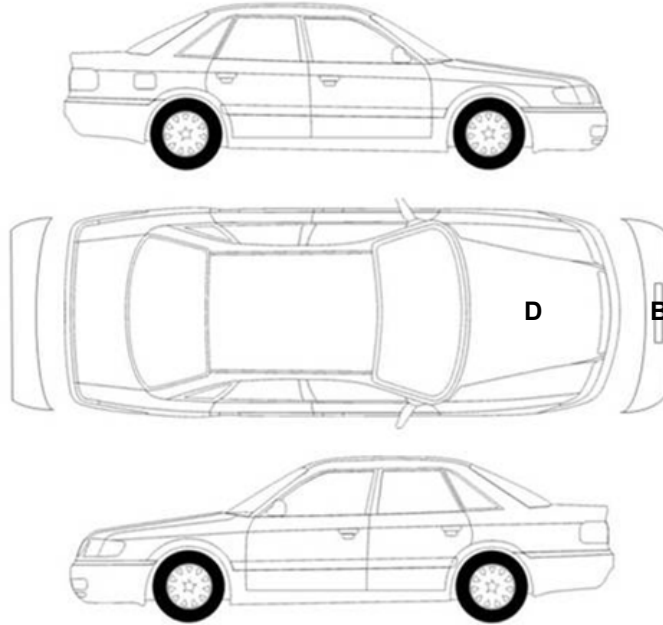
B Boyalı B/2 Lokal boya D Değişmiş

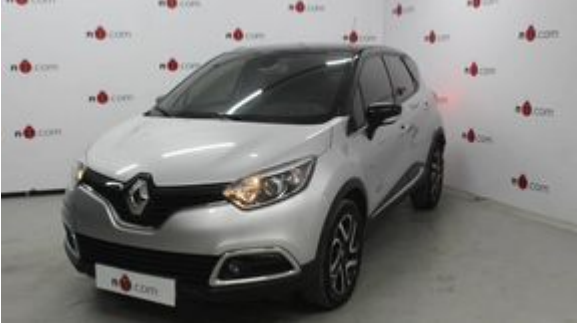
#### Araç fotoğrafları

#### Çizik

Tampon, ön  
Ön tampon > Çizik

Kapı, sol ön  
Kapı, sol ön > Çizik

Çamurluk, sol arka  
Çamurluk, sol arka > Çizik

Çamurluk, sağ arka  
Çamurluk ağı > Çizik

Kapı, sağ ön  
Kapıkolu > Çizik

Tampon, arka  
Arka tampon > Çizik
