Full Plus Ekspertiz

34-BGS206

Plaka	34-BGS206	Ruhsat Sahibi	N11
Renk	Siyah	Üretici	Audi
Km	56311	Model	A3
Yakıt Cinsi	Dizel	Model Yılı	2018
Şase no	WAUZZZ8V3J1054273	Bir Sonraki Muayene Tarihi	16/02/2021

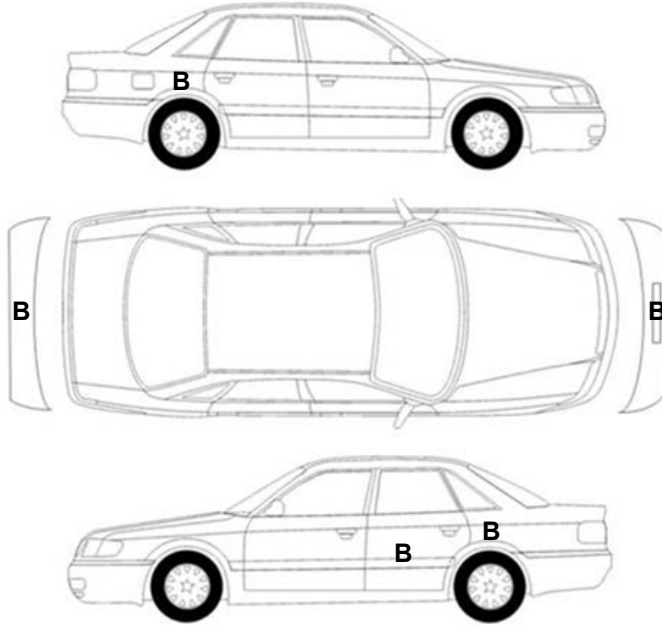
Kaporta Kontrolü (Değişmiş Boyanmış kontrolü)

B Boyalı B/2Lokal boya D Değişmiş

Kaporta	C-direk, sol - lokal boya
Kaporta	C-direk, sağ - lokal boya
Tavan	Tavan, sol kenar - boyalı
Marşbiyel, sağ	Marşbiyel, sağ - boyalı

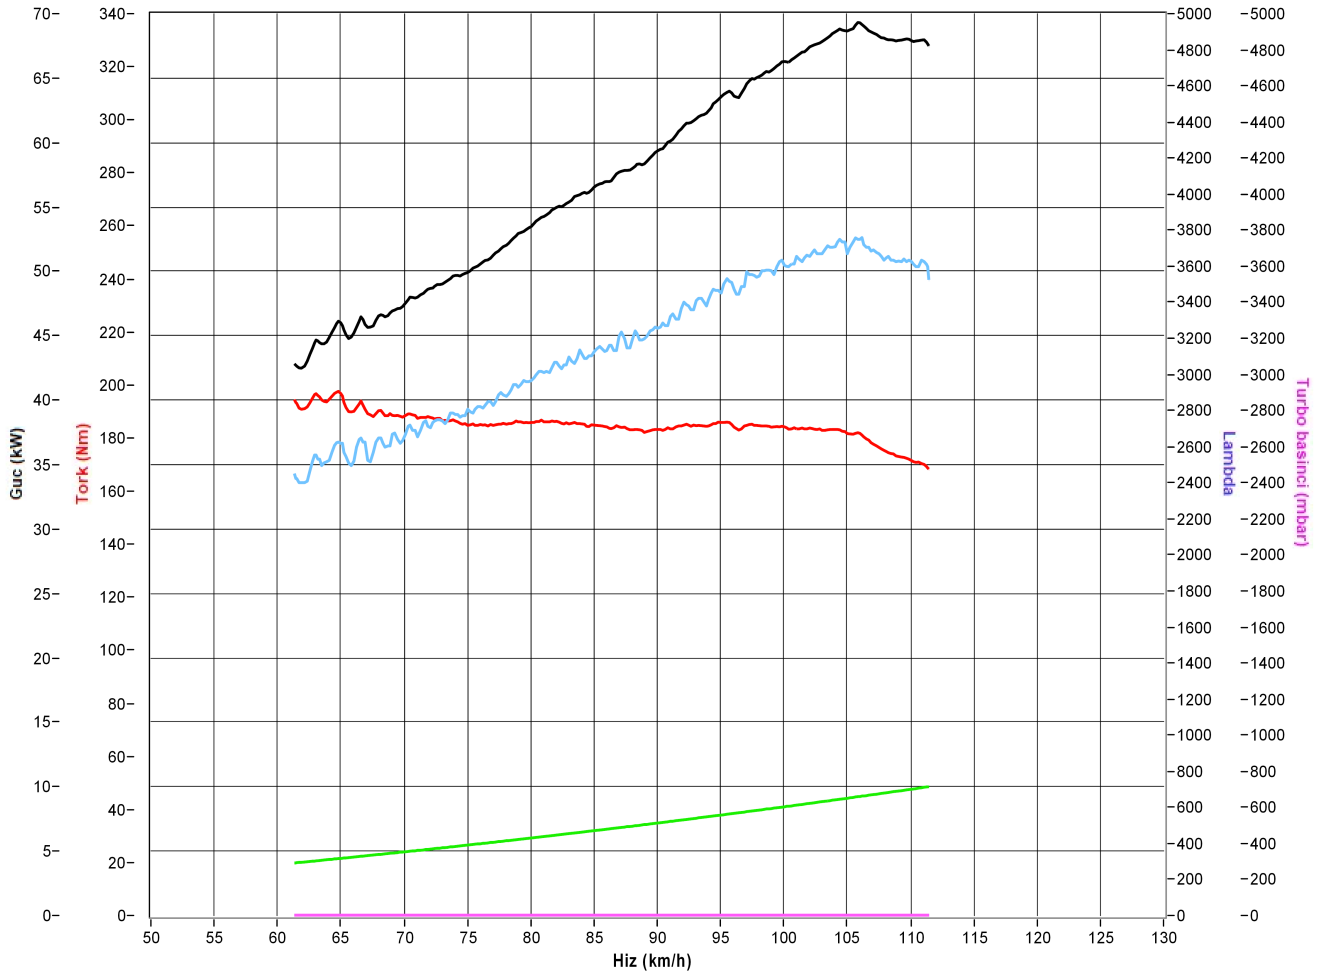
RPM (Devir/dk) Grafięi

Ölçülen Motor Torku	Teker Torku	Teker Gücü	Test hızı
198,0	225,34	52,6	106,0
NM	NM	KW	km/h
Ruhsat Verisi Güç	Test Sonucu Güç	Kayıp Güç	Performans %
85	69,3	9,08	81,53%
KW	KW	KW

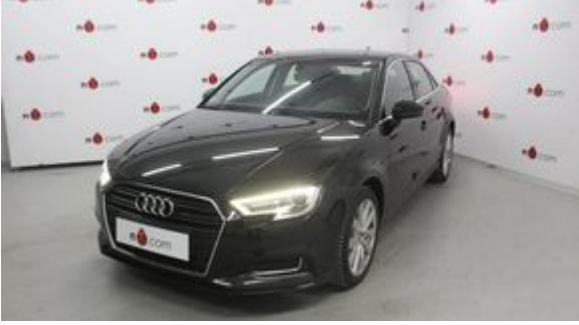
Araç fotoğrafları

Çizik

Kapı, sol ön
Kapı, sol ön > Çizik
